# COMUNE di LORETO

**PROGETTO: MESSA IN SICUREZZA STRADE COMUNALI**  
(viale Marche-via Montorso-via Bramante)

## RELAZIONE TECNICA

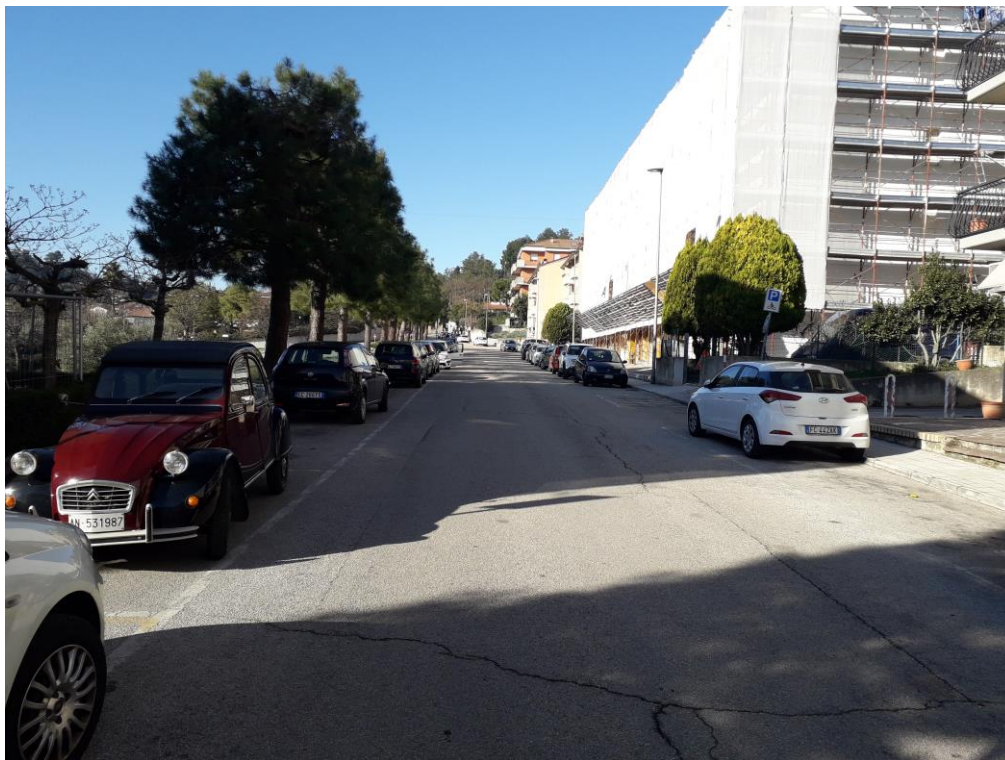
**VIALE MARCHE**

Il tratto interessato di viale Marche, ha uno sviluppo di ml. 515, ed una larghezza media di 12,00 ml. Dato il dissesto della sede stradale, si ritiene necessario, al fine di ripristinare la sede viaria, di fresare la vecchia pavimentazione in conglomerato bituminoso, oramai degradato e deformato per cm 7 e risagomare correttamente la sede viaria con un nuovo strato di conglomerato bituminoso, composto da 4 cm di binder 0/20 e tappetino di cm 3, per tutta la sede stradale, compresi i parcheggi (vedi tavola allegata).

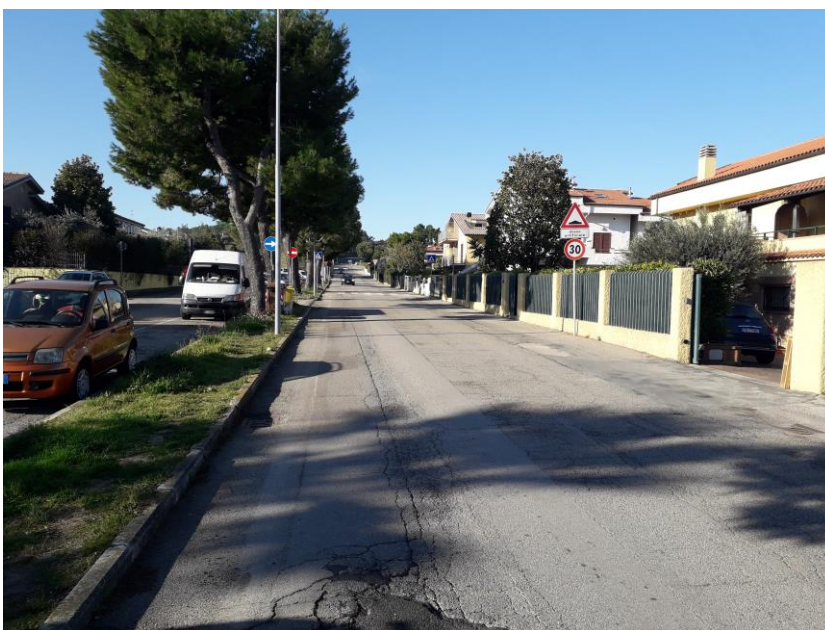
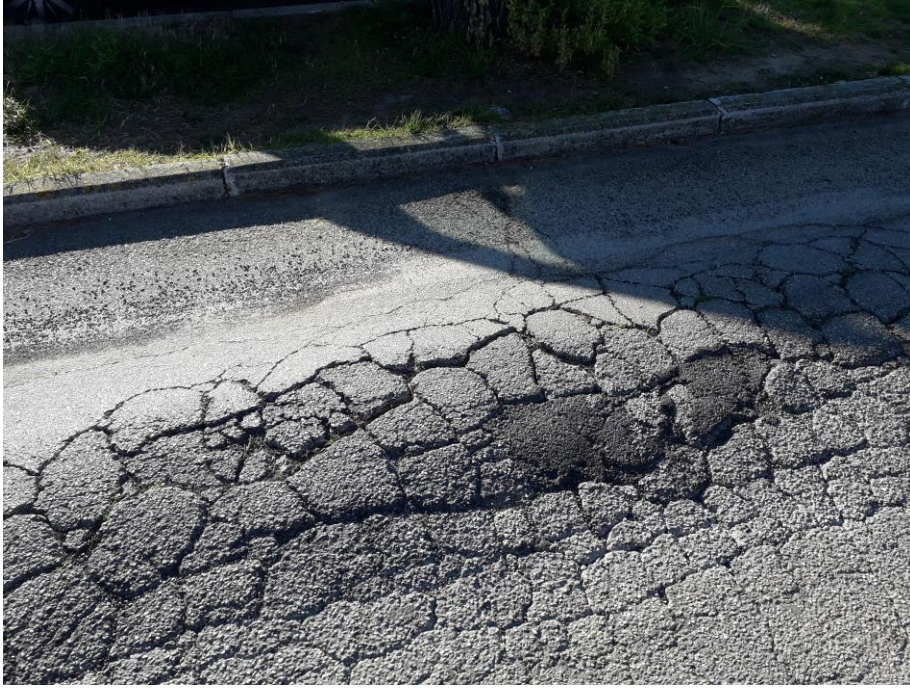
VIA MONTORSO

Il tratto di via Montorso, interessato all'intervento, ha uno sviluppo di ml. 460, ed una larghezza media di 8-9,40 ml. Il dissesto della sede stradale è dovuto all'affioramento delle radici degli alberi di Pino, presenti lungo la sede viaria. Per eliminare il dissesto in maniera definitiva, si ritiene necessario, di realizzare una bonifica, in 4 punti della strada della massicciata mediante:

- abbattimento di n. 13 alberi di Pino e sostituzione degli stessi con 13 piante di Leccio (quercus ilex) di fusto cm 16-18;
- scavo del cassonetto per cm 50;
- taglio delle radici degli alberi;
- riempitura dello scavo con misto cementato;
- sostituzione dei cordoli in CAV;
- pavimentazione stradale binder 4 cm e tappeto 3cm;
